Vorhaben zur naturnahen Gewässerentwicklung im Land Sachsen-Anhalt

Vorhaben: Mahlwinkler Tanger – Umbau von Wehranlagen und naturnahe Gewässergestaltung

Ingenieurbüro: Ingenieurbüro für Wasser und Boden GmbH Stendal

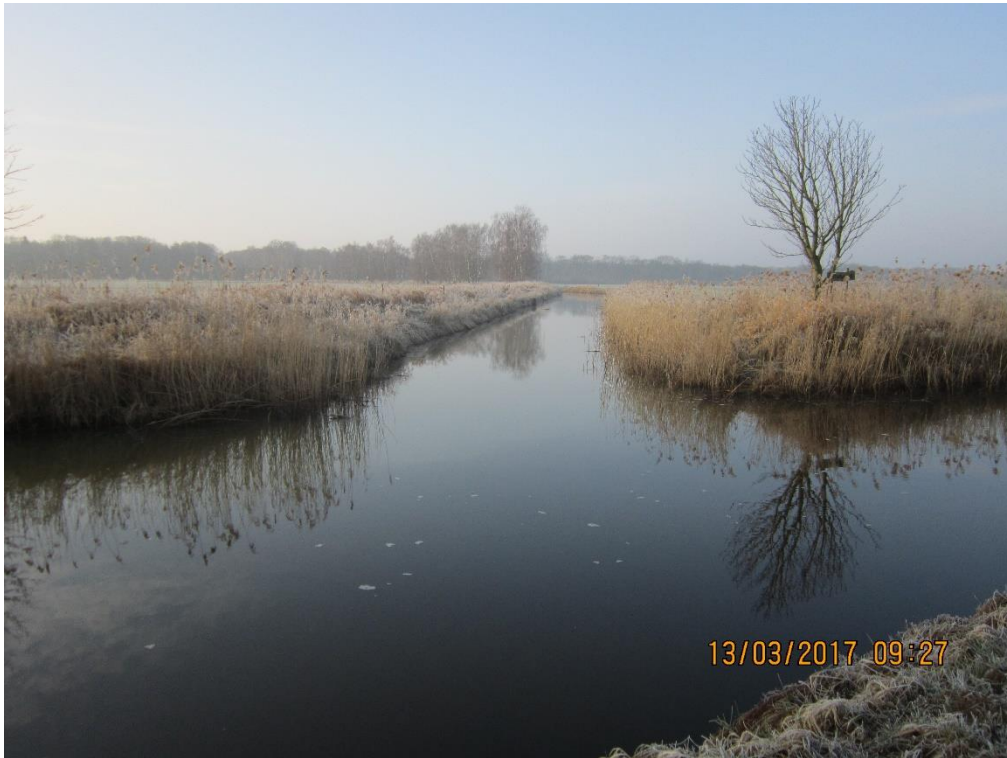
Zusammfluss des Mahlwinkler Tanger mit dem Lüderitzer Tanger, Station 0+00

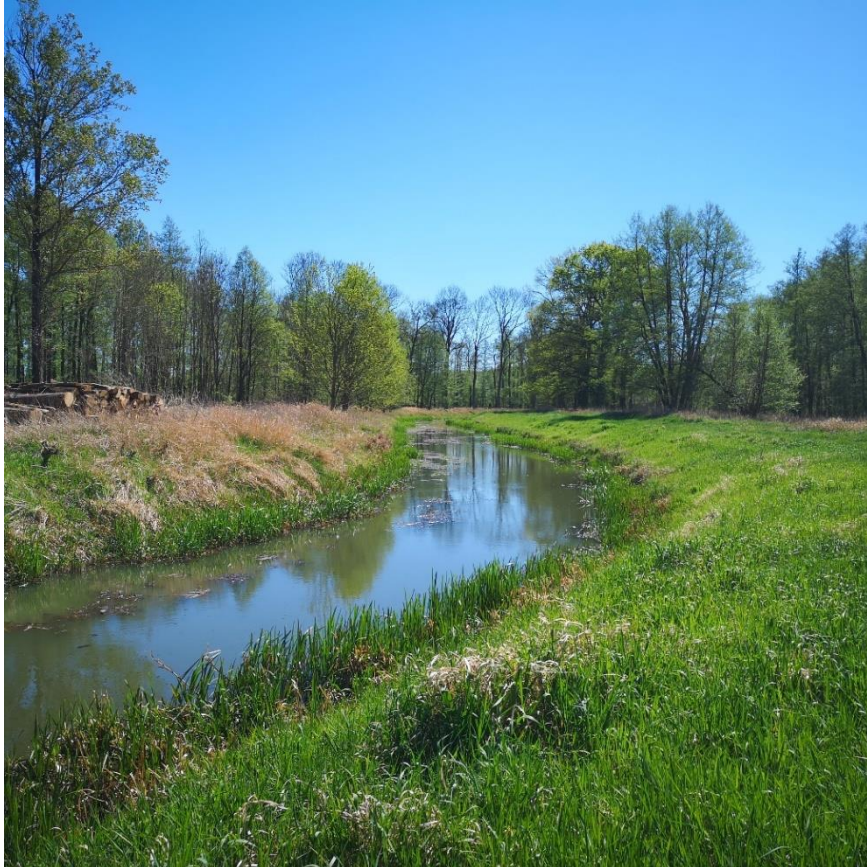
Mahlwinkler Tanger, oberhalb der Wehranlage im Süpling

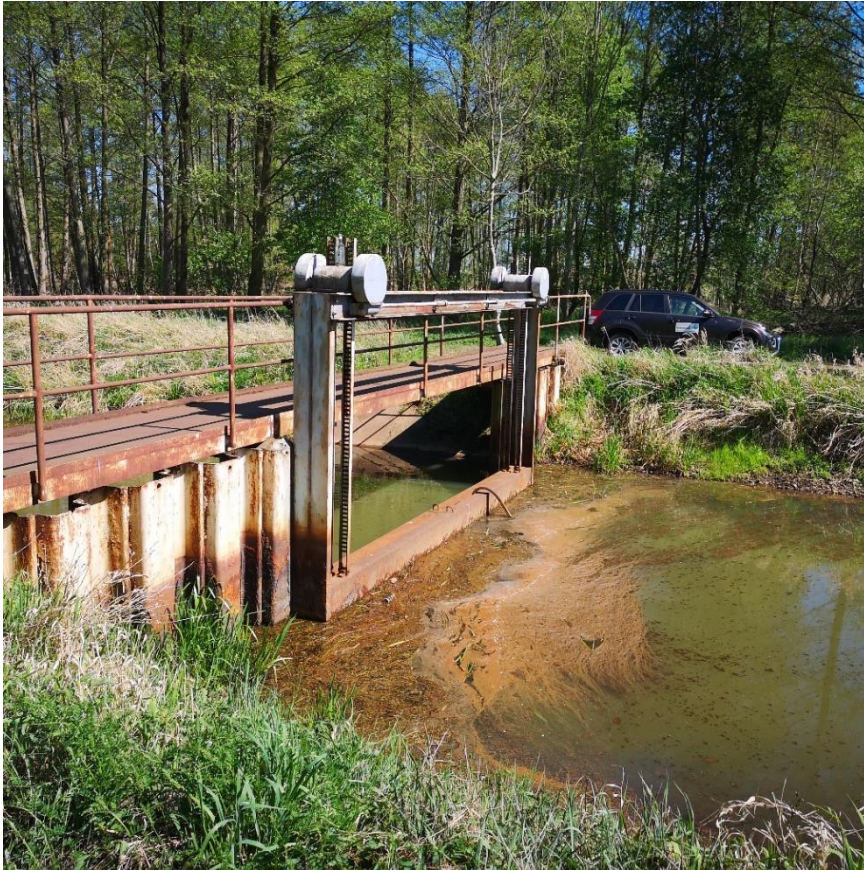
Wehr im Süpling, Station 3+560

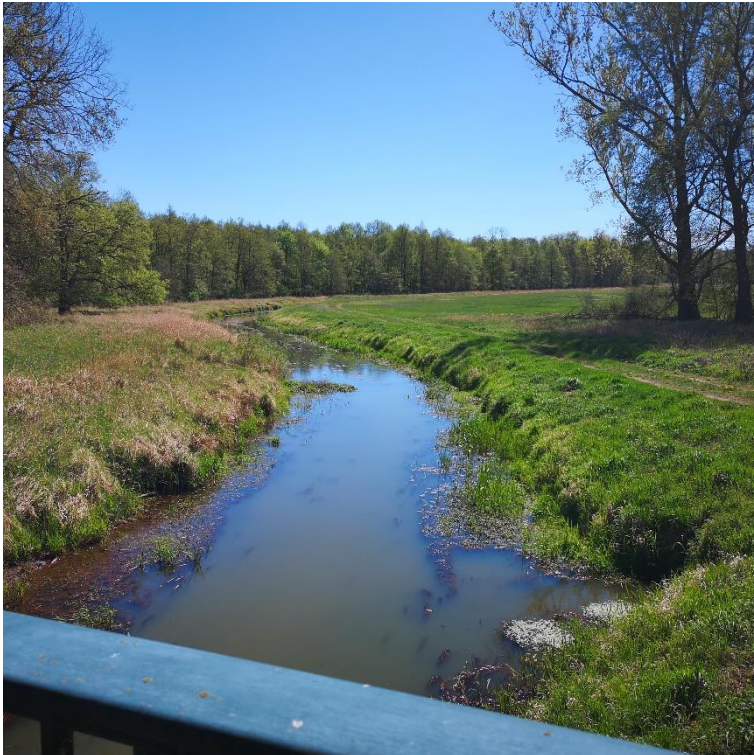
Mahlwinkler Tanger an der Forstbrücke

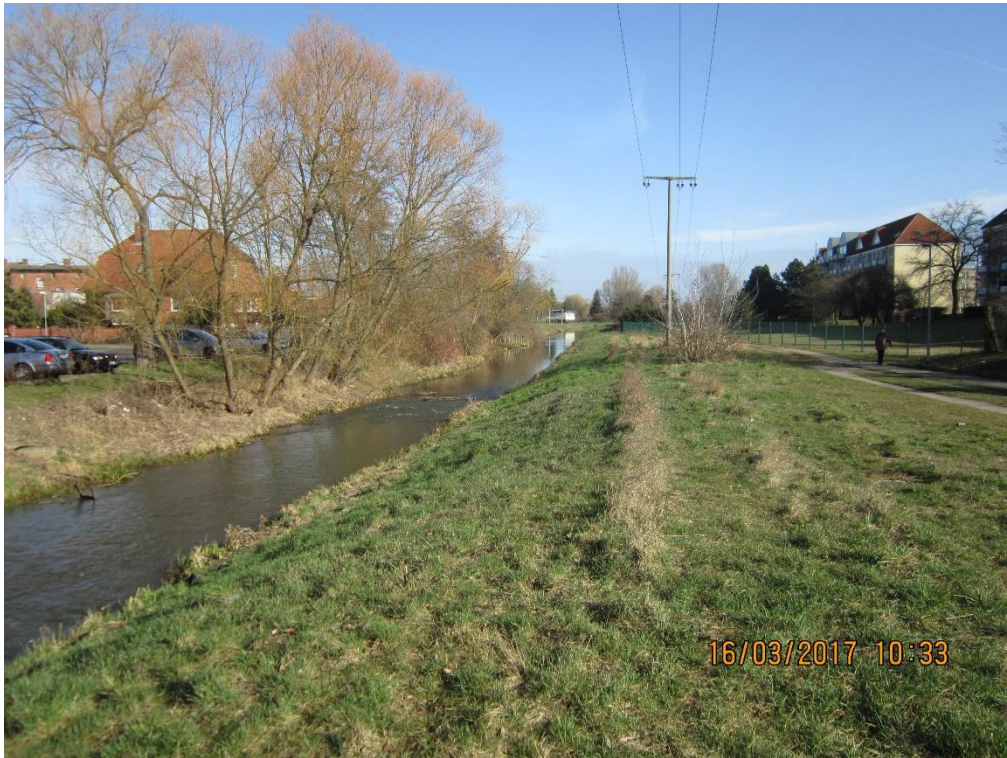
in der Stadtlage Tangerhütte, Station 7+370
